龍子行地盤 中環路陷元兇

打樁兼紅雨引致 工程無限期暫停

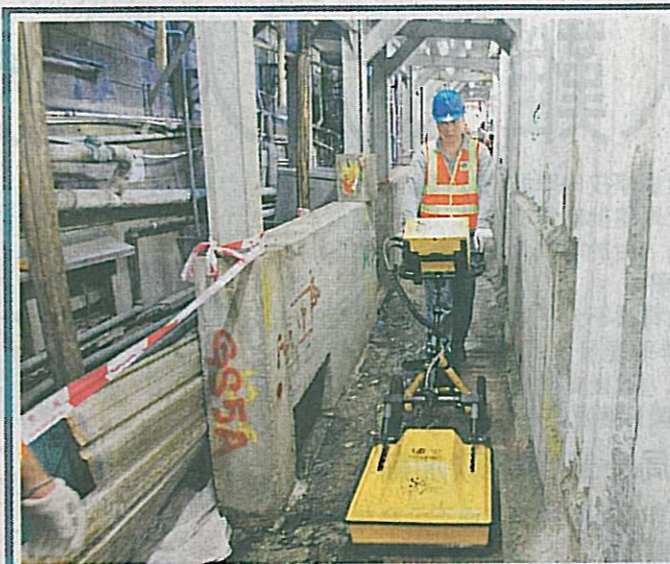
益捷探測工程公司人員在德忌利士巷，用
地底雷達探測地下空洞狀況，初步認為只有一
處的泥層密度稍低，其他地方無空洞和水管漏
水問題。
(梁偉榮攝)

工程公司在上述兩條街道內的19處位置，進行地底雷達探測，顯示地底3米內未見一米大空洞，地底水管也沒漏水，但發現德忌利士巷內有1處地底泥層密度低。

殷國強表示，其成因複雜，可能是建路時工程不佳，亦可能是鋪設地下設施後回填泥土時未有壓實，也可能是周邊有打樁工程令泥土移動。

密度低會減低泥土的承托力，若周邊進行打樁，會使泥土移動。他建議龍子行地盤打樁時，須監察泥土移動情況，免演變成空洞。

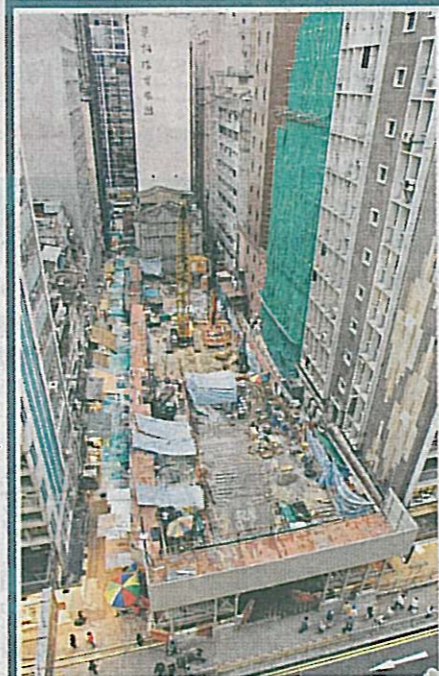
新世界發展持有的龍子行重建地盤無
限期停工，直至政府滿意其地盤安全方案
為止，但承建商協興說不應影響09年落成
時間表。
(梁偉榮攝)

事件發生後，屋宇署已下令龍子行重建地盤的認可人士和註冊結構工程師，檢討地盤的地下土壤狀況和有關地基工程，並遞交能夠提高地基工程施工安全及穩定性的方案，在未收到滿意方案前，屋宇署不會批准地盤恢復鑽樁工程。

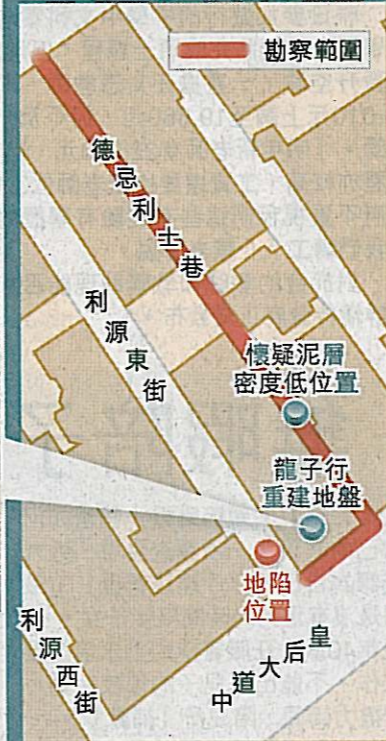
工程師勘察範圍

後巷地底泥層 密度稍低
